Information zum Fischweihergrundstück im Urschlachtal

**Pflege- und Entwicklungskonzept
Fischteichanlage im Urschlachtal**

Maßnahmenkarte
Maßstab: 1:1.000
Stand: 20.02.2024

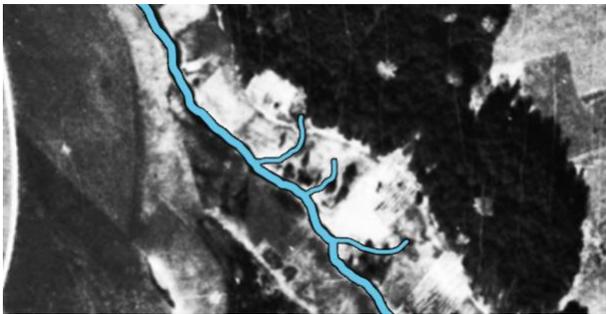
Luftbild aus dem Jahr 1945 mit Quellzügen

Hier im Urschlachtal wurden vorhandene Quellbäche und -gumpen ausgebaggert und so eine ganze Fischteichanlage mit 8 Gewässern geschaffen. Das Aushubmaterial wurde auf den randlich angrenzenden Moorwiesen ausgebracht. Damit wurde der ursprünglich dort vorkommende Lebensraum zerstört.

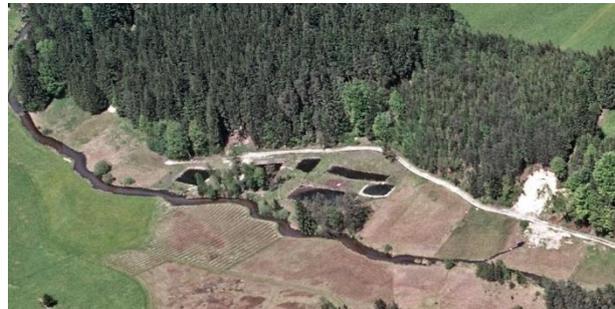
Foto aus dem Jahr 1974: Fischteichanlage

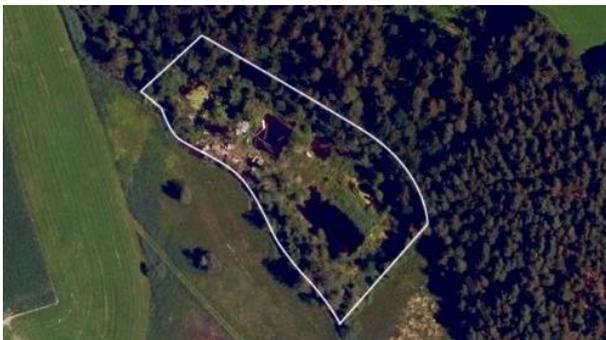
Luftbild aus dem Jahr 2020

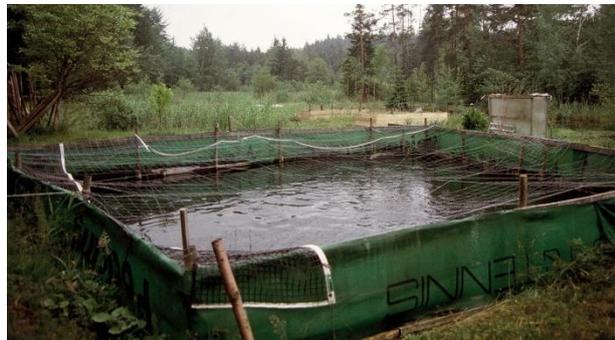
Künstliche Fischteiche ohne ökologischen Wert

Durch den technischen Ausbau der Teiche mit steilen Ufern und Zäunen sowie auch dem Besatz mit Raubfischen haben diese für die ursprünglich dort vorkommenden Tiere und Pflanzen keine Bedeutung. Maschen- und Stacheldrahtzaun sperren nicht nur die Spaziergänger sondern auch Rehe und Kleintiere aus. Hinzu wurden zahlreiche standortfremde Gehölze wie die Fichte, Rhododendren oder Zierpflanzen eingebracht, die die ursprünglich dort vorkommenden Moorpflanzen verdrängt haben.

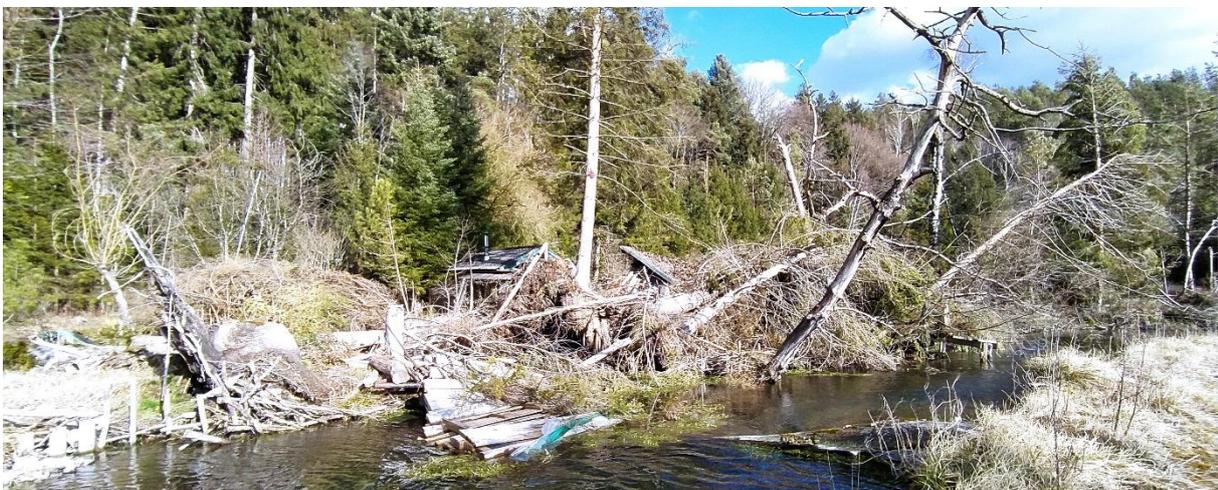
Foto von 2023: Sturmschäden und Müll auf dem Grundstück

Ehemalige Eigentümer haben auf dem Grundstück mehrere Hütten angelegt. Nach einem Sturmereignis vor wenigen Jahren liegt nun jedoch sehr viel Sperrmüll auf der Fläche.

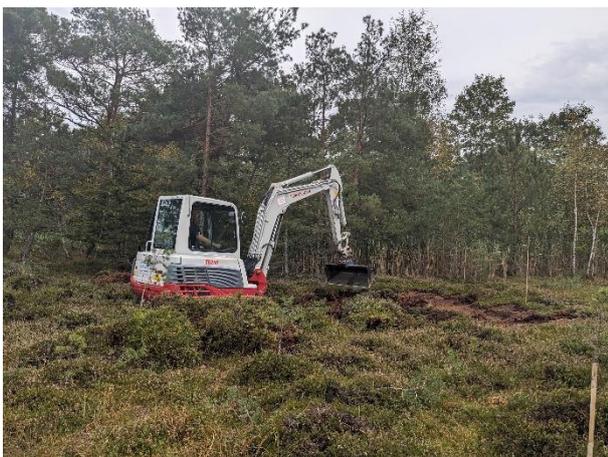
Baggermaßnahme auf Feuchtwiesen

Maßnahmen wie die Gehölzentfernung, das Fräsen der Fläche sowie Geländemodellierungen werden erstmal einen Eindruck hinterlassen als ob eine Bombe eingeschlagen hätte. Erfahrungsgemäß wird die Fläche nach kurzer Zeit wieder von Tieren und Pflanzen eingenommen werden. Nach wenigen Jahren wird man die Beeinträchtigungen kaum mehr erkennen. Wir bitten Sie um etwas Geduld um gemeinsam mit uns die Entwicklung der Fläche zu beobachten.
